Patrimônio edificado e a preservação do Edifício da Administração Central da UFSM

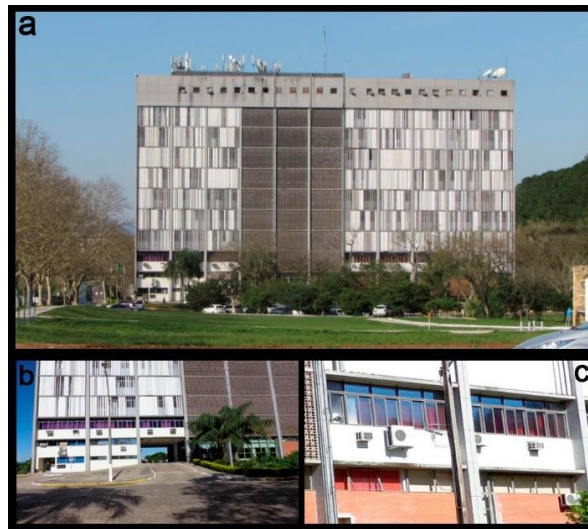
Na fachada livre leste, ilustrada na Figura 3, o fechamento, a partir do segundo até o nono andar é em esquadria *maxim-ar* de ferro construída em módulos com um quadro inferior fixo em placas de cimento amianto, e dois quadros móveis, central e superior. O térreo possui uma extensão sobre

pilotis, em que uma parte é fechada com painéis de vidro, formando o saguão de acesso principal do prédio, e a outra parte é aberta, para cruzamento de veículos no sentido transversal ao prédio. No restante, a esquerda, o fechamento externo é em alvenaria revestida com ladrilhos cerâmicos à vista, e janelas altas do tipo *maxim-ar*. A direita, onde as salas têm pé-direito duplo, a parede externa é rebocada e pintada e possui duas linhas de janelas horizontais altas do tipo *maxim-ar*.

Figura 3. Imagens das fachadas do prédio da Reitoria: (a) fachada oeste; (b) detalhe da passagem de veículos no térreo; (c) aparelhos de ar condicionado fixados aleatoriamente nas fachadas.

Nestes locais, os aparelhos de condicionamento de ar são fixados na parede de alvenaria. O décimo pavimento, com prevalência de cheios sobre os vazios forma um coroamento para o edifício. Nesse pavimento, os aparelhos de ar condicionado são fixados nas janelas. No topo da edificação, muitas antenas instaladas destacam-se ao longe na composição. Essas intervenções externas descaracterizam fortemente as fachadas originais. Amorim e Flores (2005) também apontaram as transformações sofridas em fachadas de edifícios das superquadras do Plano Piloto de Brasília com a inserção de películas nos vidros, toldos e outros elementos que buscam melhorar o conforto térmico dos usuários e reduzir o consumo de energia.

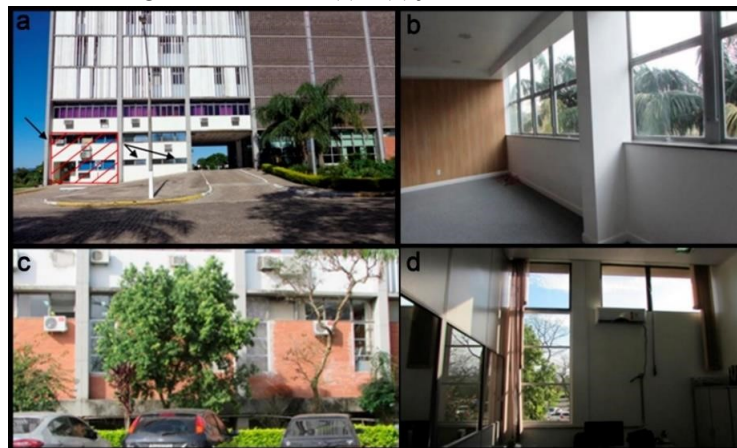
Os entrevistados apontaram as dificuldades oriundas da solução em cortina de vidro proposta para a fachada leste. Devido a sua grande área, há ganhos térmicos excessivos no verão, além de sofrer danos contínuos devido a chuvas intensas com vento, que provoca infiltrações de água que corroem as

esquadrias metálicas. Várias vezes, já foi à discussão da substituição dessas esquadrias. À medida que a fachada foi sendo pontuada pelas unidades externas de ar condicionado, e devido ao material em que elas foram feitas (Metalon em vez do alumínio original do projeto) não resistir ao peso dos elementos, estrutura metálicas foram improvisadas, descaracterizando ainda mais o edifício. Aqui depreende-se outra questão importante na preservação do patrimônio que é a solução original não resultar em uma solução adequada no uso e apresentar várias patologias ao longo do tempo, o que pode levar a necessidade de sua alteração, também apontado por Pinheiro (2003) em análise da Faculdade de Arquitetura da USP. Também apontada pelos entrevistados foi a inexistência de um plano de manutenção do edifício, até porque, na época de sua construção, não era prática de projeto. Este plano é fundamental para a preservação do edifício e é um dos produtos oriundos desta pesquisa. A **Figura 5** ilustra alterações como o fechamento de parte do vão livre do térreo, janelas horizontais altas prolongadas em direção ao solo e inserção de peitoris em gesso acartonado internos na fachada cortina a leste, alterações que ajustaram-se às necessidades dos usuários.

Figura 5. Alterações das fachadas do prédio da Reitoria: (a) fechamento da passagem no térreo; (b) peitoris internos em gesso acartonado; (c) e (d) janelas verticais.

- manter volumetria original do edifício, não sendo possível acrescentes de área;
- impedir fechamento da passagem de veículos, a colocação de marquises ou toldos, assim como a abertura de mais janelas em qualquer uma das fachadas;

- reparação de esquadrias originais danificas contribuindo para que não sejam substituídas e limpeza periódica do revestimento em pastilhas cerâmicas;
- manutenção periódica dos *brises-soleil* e reposição daqueles que foram removidos seguindo o mesmo formato, dimensões e cor dos originais;

- recuperação do revestimento de parede em granilha;
- uniformização da cor de películas e cortinas usadas nas esquadrias; e
- minimização da incidência de calor nos ambientes internos que ocorre através da fachada livre através de sua duplicação e inserção de uma camada de isolamento térmico até 1,00m do piso.

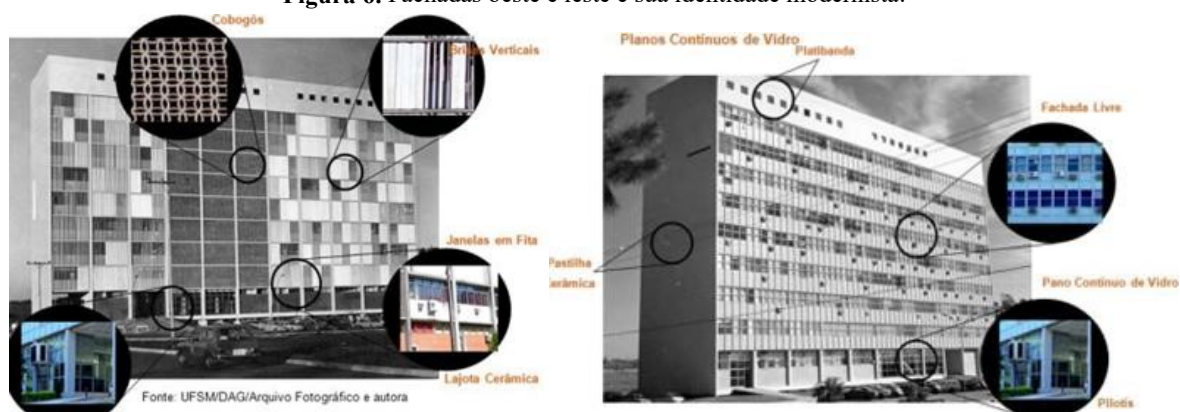
Os elementos mais significativos identificados no edifício que expressam os valores estéticos da arquitetura moderna são (**Figura 6**): formas pura (paralelepípedo); uso de *brises-soleil* na fachada oeste; fachada cortina na fachada leste; planta livre; uso de cobogós na fachada oeste marcando o hall dos elevadores em todos os pavimentos; uso de revestimento em pastilhas (removidas) e lajotas cerâmicas; terraço jardim (desativado e coberto em 50% de sua área); térreo parcialmente em pilotis; continuidade espacial no térreo (com esquadrias que se estendem do chão ao teto com amplas visuais do exterior).

Figura 6. Fachadas oeste e leste e sua identidade modernista.
