Avaliação dos indicadores de qualidade de moradia em uma encosta de Recife - PE

Com base nas considerações apresentadas o presente artigo objetiva identificar e caracterizar os indicadores de impactos socioambientais da encosta do Alto do Capitão no bairro de Dois Unidos, área ocupada, em grande parte, de maneira desordenada, em Recife – PE.

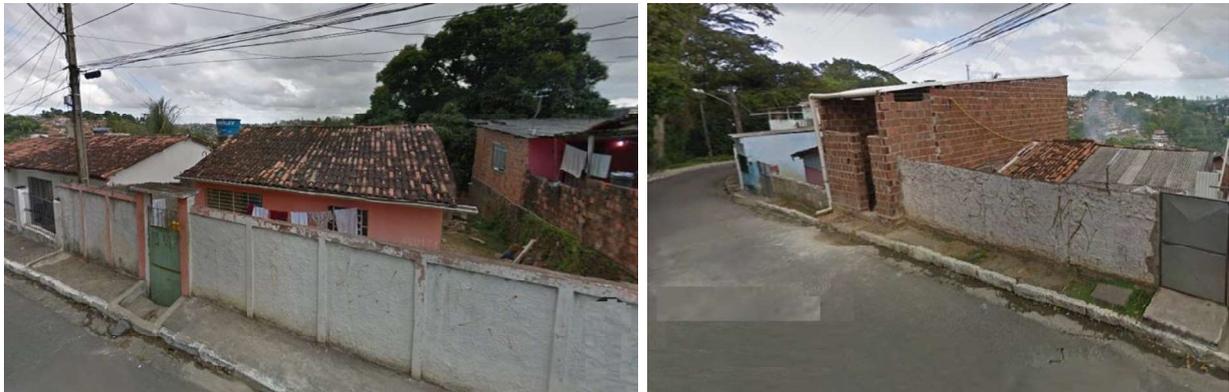
Figura 1. Tipologias construtivas do bairro Dois Unidos – Recife/PE

Durante esta etapa, pode-se verificar que a área escolhida era predominantemente residencial. De acordo com dados do Código de Endereço Postal – CEP (2018), o bairro Dois Unidos possui 93,29% de seus endereços residenciais. Foi observado que as edificações constituídas, em sua maioria, eram de 1 pavimento, com pequenos cômodos, com acabamento externo simples, como pintura, sendo apresentadas na **Figura 1**.

As edificações observadas possuíam cobertura em telha cerâmica ou em fibrocimento, caixa d'água com abastecimento realizado por concessionária, sistema estrutural em alvenaria de vedação, piso cimentado, e na maioria não havia varanda. Não se identificou tecnologias voltadas ao conforto térmico e às instalações sanitárias eram situadas na parte interna da residência.

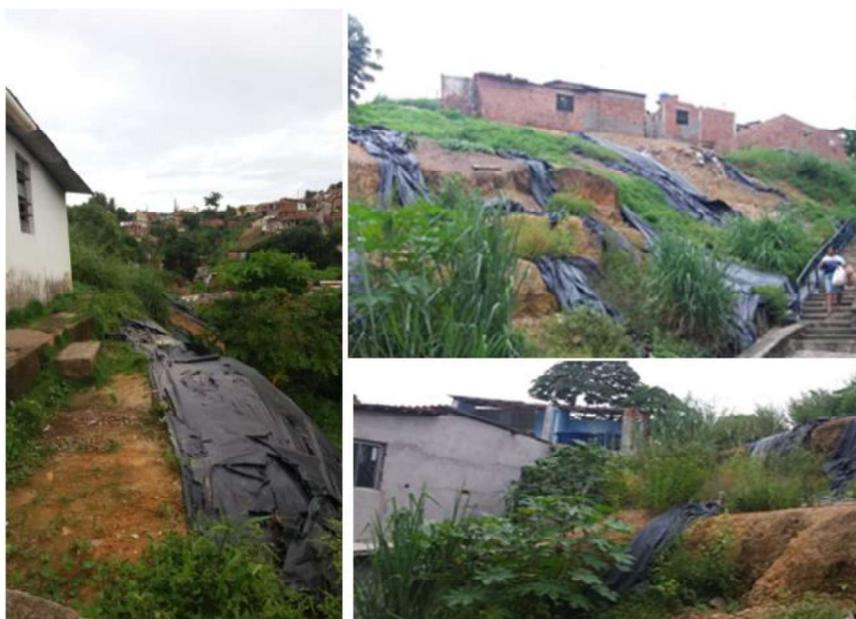
Figura 2. Construções próximas a encostas no bairro Dois Unidos – Recife/PE

Foi percebido que o local possui uma topografia acidentada e a presença de muitas encostas. Indicou-se um grande número de residências edificadas próximas às barreiras, caracterizando essas áreas como susceptíveis a sofrerem com ocorrência de desastres, como deslizamentos de terra, promovendo risco para seus habitantes, conforme **Figura 2**.

Com a visita, ainda se verificou que as encostas estavam cobertas com lonas plásticas, uma medida não estrutural aplicada pela prefeitura de Recife como uma alternativa para minimizar a incidência direta de águas pluviais sobre o solo, que por sua vez reduziria a infiltração e o risco de deslizamento. Contudo, essas lonas encontravam-se em péssimas condições, não cumprindo com a função inicial de proteção.

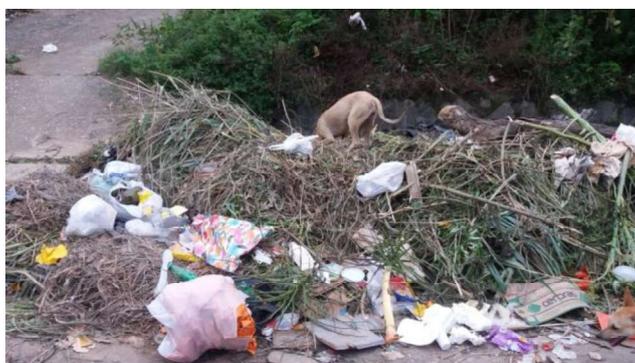
Figura 3. Descarte irregular de resíduos sólidos em Dois Unidos – Recife/PE.

No bairro existem postes de distribuição da rede elétrica, sendo o serviço prestado pela concessionária competente. Em relação ao esgotamento sanitário, algumas residências despejam seus dejetos em fossa e outras situadas próximas a canais, lançam as águas cinzas diretamente nesses canais. Além disso, constatou-se que o sistema de coleta de lixo é ineficiente, pois foram encontrados pontos de descarte irregular de resíduos sólidos, como apresentado na **Figura 3**, e que os moradores não possuíam outras alternativas de destinação.
