# Avaliação Energético-Ambiental dos Materiais: Estudo de Caso Loteamento Santa Maria do Limão – Aracruz, ES

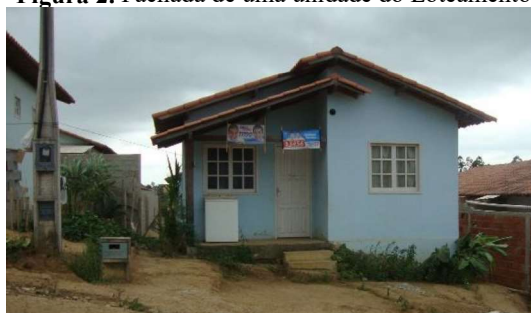
**Figura 2.** Fachada de uma unidade do Loteamento

As habitações obedecem a uma mesma organização espacial interna, com área construída de 43,20 m<sup>2</sup>, sendo que os cômodos possuem as dimensões mínimas permitidas pelo Plano Diretor Municipal (PMA, 2009) e não são adaptadas a pessoas com deficiência física (GOMES; CAMPOS, 2015), de acordo com a **Figura 2**.

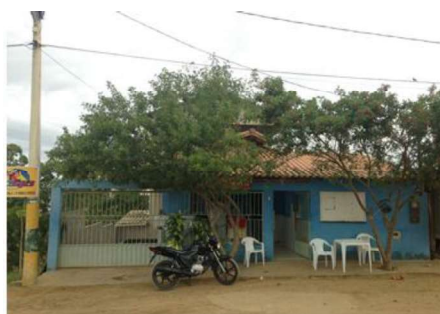
**Figura 3.** Fachada frontal Unidade Residencial denominada Amostra 1

A Amostra 1 possui conformação inicial idêntica às demais (área construída inicial de 43,20m<sup>2</sup>, e área loteada de 150m<sup>2</sup>, não possui abrigo para veículos), é caracterizada pela busca da ampliação da habitação para fins comerciais, além da melhor adaptabilidade dos moradores ao espaço interno.

Verifica-se o aumento nesta habitação de 91,62m<sup>2</sup> de sua área original, contabilizado considerando

a área das paredes, um terraço localizado no pavimento superior de 34,80m<sup>2</sup>, além de uma garagem estabelecida em um nível abaixo na edificação, visto que ela está implantada em um declive. Para tanto, a alvenaria localizada entre a sala e a cozinha foi removida, com o intuito de aumentar o espaço da sala, ou seja foi retirada e reconstruída há alguns centímetros adiante, e a parede que inicialmente limitava o espaço interno da habitação, foi retirada para a ampliação da cozinha.

Ao todo foram removidas 0,60 m<sup>2</sup> de paredes, o que equivale a 1,38% da área total da habitação (43,20 m<sup>2</sup>). O volume de resíduos de demolição oriundos desta reforma foi de 1,56 m<sup>3</sup>.

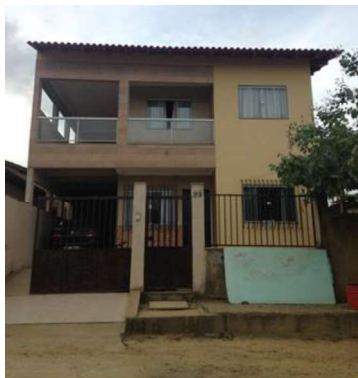
**Figura 4.** Fachada frontal da Unidade Residencial denominada Amostra 2

A Amostra 2 de habitação é caracterizada pela total modificação dos padrões originais, houve verticalização e horizontalização, inserção de novas esquadrias e materiais diferenciados, construção do muro divisório e inserção de gradil.

Esta edificação aumentou sua área construída em 143,77m<sup>2</sup>, totalizando em uma área de 186,98m<sup>2</sup> de área construída. Na **Tabela 2**, são quantificadas as áreas modificadas.

Para realização das reformas necessárias foram demolidas algumas paredes, a fim de aumentar a área entre a sala e a cozinha existente no projeto original, se tornando uma sala de estar e uma sala de

jantar, além da retirada de parede para acesso a nova cozinha construída. Nota-se também a inserção de novos materiais de revestimento de piso e rebaixamento em gesso, assim como esquadrias modernas que possuem aberturas maiores do que as originais. Modificações notadas em outras habitações do Loteamento.

Ao todo foram demolidas 0,68 m<sup>2</sup> de paredes, o que equivale a 1,57% da área total da habitação (43,20 m<sup>2</sup>). O volume de resíduos de demolição oriundos desta reforma foi de 1,78 m<sup>3</sup>. Os moradores relatam, por sua vez, a ausência de um plano de gestão dos resíduos gerados, assim como desconhecem a destinação destes, que são descartados em terrenos vazios próximos, e posteriormente coletados pela Prefeitura.
